## ネパール震災における小型 CNC を用いた復興支援プロジェクト

政策メディア研究科 1 年 Annabell Alicia Stubbs

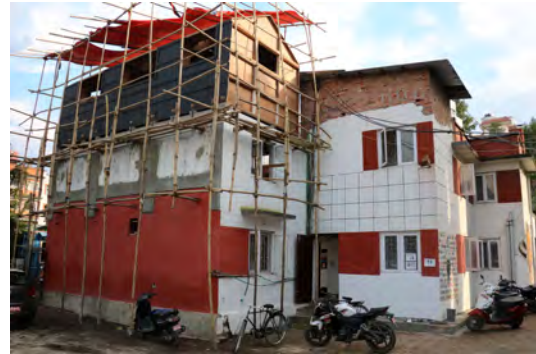
完成写真

ネパールでは 2015 年 4 月 25 日に発生した大規模な地震により、多くの建物などが倒壊の被害にあった。被災した煉瓦造に代わる構法として、合板を用いて専門的な技術を持たなくても施工可能な構造体の提案を行い、現地のボランティアと協働で建設を行った。

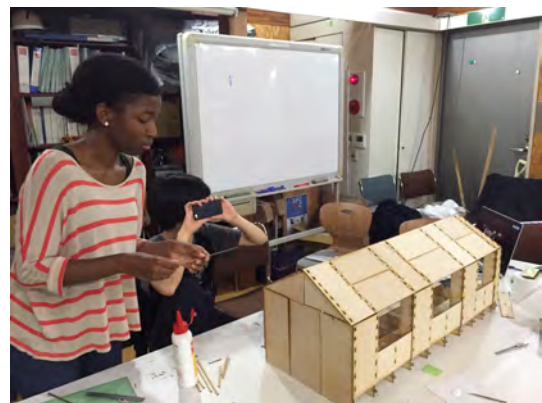
模型制作

地上階と比べて 3 倍の地震力にどう対処するか、既存梁と本体をどのように接合するかが焦点となった。今回は既存の柱

に幅 900mm スパンに開口部を設ける計画とした。また、家型のフレーム同士を合板の当て板と径 8mm のビスで固定し、構造家が接合部の詳細図を作成した。

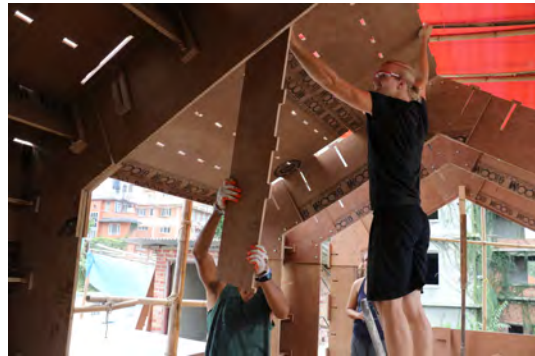
組み立て中の様子

敷地周辺にはボランティア活動を行う個人や団体が多く、建設に関する専門知識を持つ人もおり、ボランティア数名と大工 1 名で工事が進められた。ビスが標準的な形状でないため工具を自作せねばな

らず、道具の確保に難があった。組み立てのみで精度や強度が出ない部分では、仮説の筋交いや支持材を制作するなど、現場で施工方法を工夫する必要があった。ボランティア同士で施工手順や現場の安全確保について議論する場面が多く見られた。今後、組み立て手順をより簡便な方法に改善していくことは求められる。

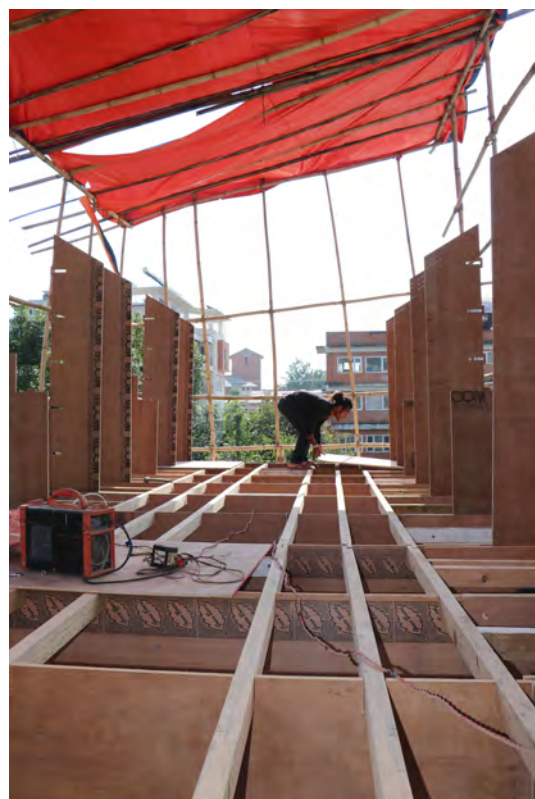
組み立て中の様子 2
